YKSIAUKKOISEN TERÄSBETONILAATTA- SILLAN KORJAUSTAPAVERTAILU

Opinnäytetyö
Rakennustekniikka

Kevät 2015

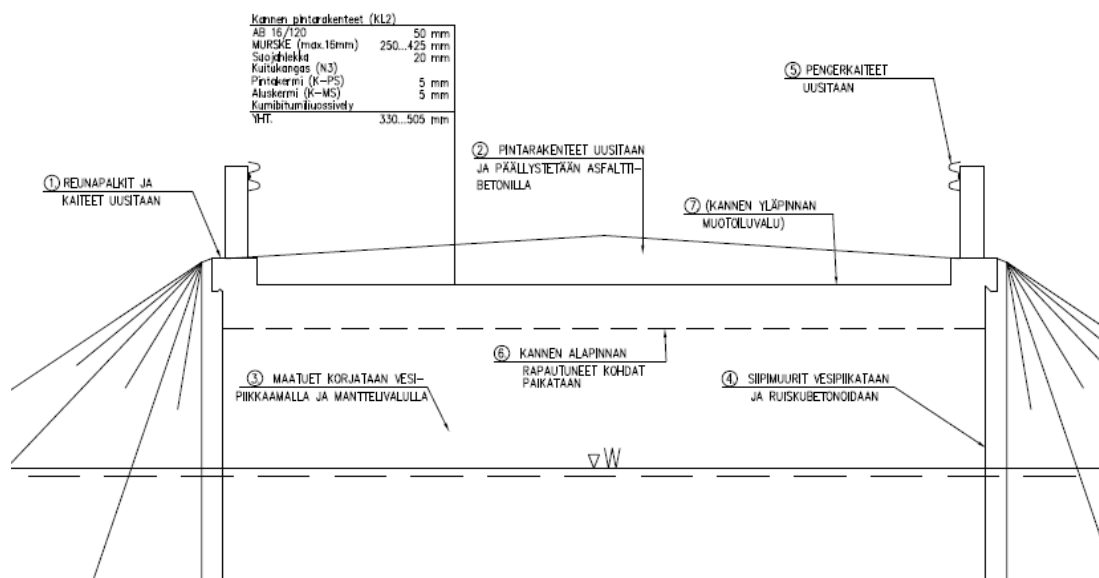
Rakenteiden peruskorjaus on todennäköisesti lyhyellä aikavälillä kaikista halvin vaihtoehto korjata nykyistä siltaa. Korjausmenetelmässä varsinaisia rakenteita ei vaihdeta kaidetta lukuun ottamatta, jos se ei ole aivan välttämätöntä. Lähtökohtana on että sillan vauriot korjataan niin, että ne eivät etene pahemmaksi.

Peruskorjauksen ongelmana on se, että syvemmillä mahdollisia olevia vaurioita ei voida korjata, vaan korjaustoimenpiteet jäävät hyvin pintapuolisiksi. Lisäksi epävarmuustekijäksi jäi se että nykyisen sillan kannen laatan raudoituksesta ei ole tietoa, sillä korjauksen lähtötiedoiksi ei löytynyt lainkaan suunnittelukuvia tai rakennepiirustuksia. On kuitenkin todennäköistä, että silta on rakennettu oman aikakautensa yleisesti käytössä olevan tyyppipiirustuksen mukaan. Rakentamisaikaisista virheistä tai puutoksista ei voida kuitenkaan varmuudella sanoa juuri mitään. Vanhojen tyyppipiirustusten arkisto löytyy Liikenneviraston sivuilta. (6.)

Kuva 16. Peruskorjauksen poikkileikkaus ja korjaustyöt. Kuvassa vanhan sillan poikkileikkaus.

Reunapalkin korjaukseen käytettävän toimenpiteen periaatekuva on löydettävissä Liikenneviraston ohjeessa: *Betonisiltojen korjaussuunnitteluohje*, sekä SILKO-ohjeessa 2.211 (19).

Seuraavassa on esitetty peruskorjaukseen kuuluvat toimenpiteet esimerkki-kohteelle:

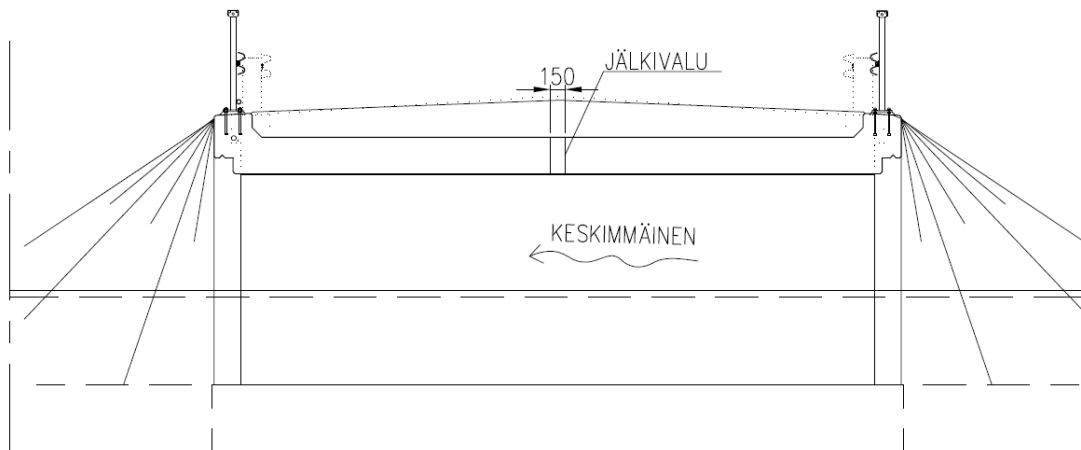
Kuva 17. Poikkileikkaus teräsbetonielementtikannesta

Toinen vaihtoehto on valaa elementti siltapaikan vieressä omalla muotilla. Tällöin laadunhallinta vaatii enemmän tarkkutta, sillä valu tehdään ulkoilmassa. Toisaalta elementin voi antaa rauhasa kuivua siltapaikalla ennen kuin se nostetaan puretun osan kohdalle, mikä vähentää huomattavasti liikennehaittaa.

Elementtirakenteen ongelmat muodostuvat usein kuljetusten ja nostojen vaikeudesta. Elementteihin voidaan tehdä nostolenkit, mikä helpottaa elementtien tasapainottamista nostoissa. Seuraavassa kuvassa on esitetty betonielementtikannen peruseriaate ja korjattavan sillan poikkileikkaus.

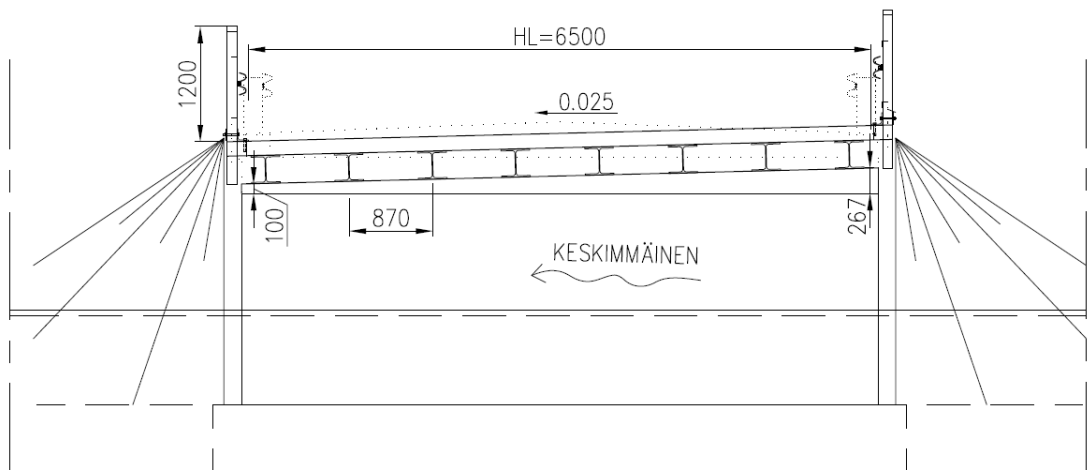
Kuva 18. Poikkileikkaus sillan korjauksesta, jossa on käytetty kantavana rakenteena teräspalkkeja (HEA) ja puukantta.

Tämä johtaa myös siihen, että sillan kannen paino on itse asiassa pienempi kuin alkuperäisessä kansirakenteessa. Tämä auttaa saamaan sillan kantavuuden nykystandardien mukaiseksi maanpaineen osalta. Alustavan mitoituksen perusteella kantavaksi rakenteeksi käyvät HEA 320 -palkit, joiden k/k väli on 870 mm. Kantavia teräspalkkeja tarvitaan 8 kappaletta. (21.)

Tässä vaihtoehdossa sillan laakeritasoja on korotettava ja laakeritasolle on valettava yksipuoleinen sivukaltevuus pintavesien ohjaamiseen. Korotuksen suuruus on noin 100...267 mm. Puukansi toteutetaan 50x150 syrjälleen naulatusta sahatavarasta (C30).

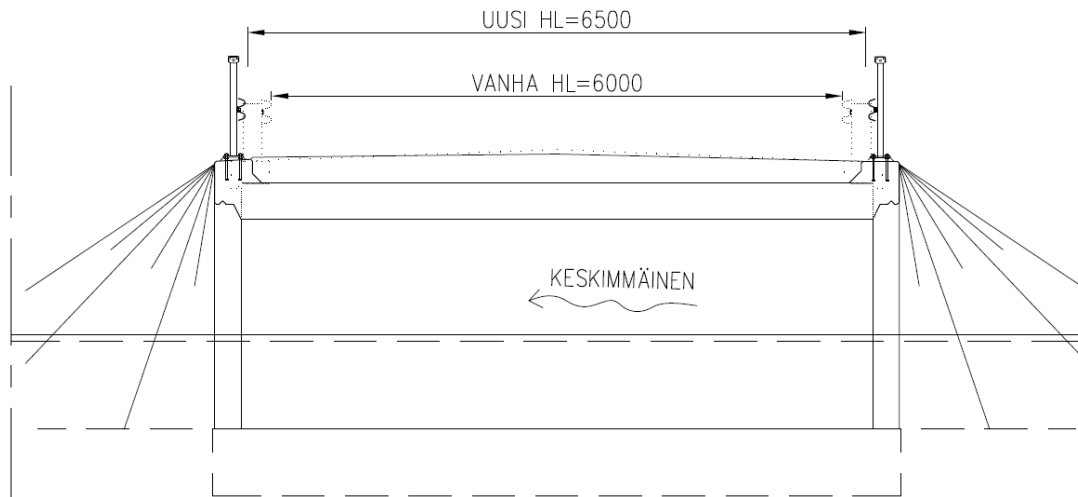
KUVA 19. Poikkileikkaus, paikallavalettu betonikansi

Kansirakenteen uusiminen voidaan toteuttaa paikallavalurakenteena, missä vanha kansirakenne puretaan ja uusi kansi valetaan siltapaikalla. Korjaus sisältää periaatteessa samat toimenpiteet kuin peruskorjauksessa, mutta sen sijaan että vain reunapalkit tehtäisiin uudestaan, koko kansi valetaan uudesta

betonista. Nykyisillä laadunhallintatoimenpiteillä uudesta teräsbetonikannesta saataisiin varmasti kestävämpi ja laadukkaampi kuin vanhan kannen peruskorjattu vaihtoehto.

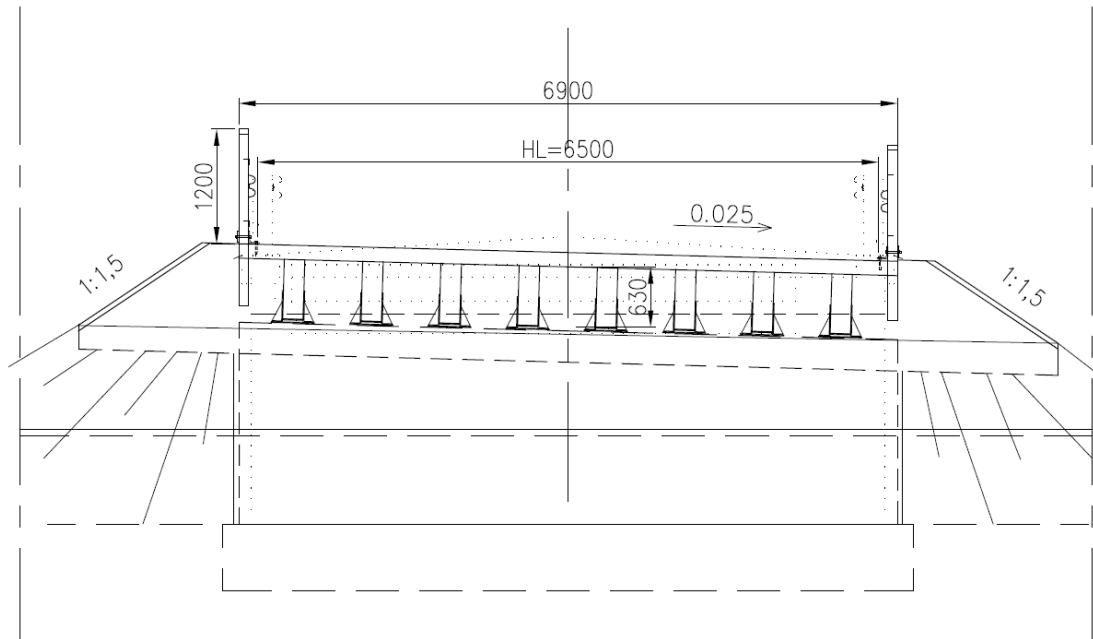
Kuva 20. Poikkileikkaus, liimattu palkkisilta

Uuden sillan rakentaminen voi tulla kyseeseen, jos siltapaikalla havaitaan maatumien painumia tai muita rakenteellisia vaurioita. Erikoistarkastusselostuksessa on myös ehdotettu, että vanha silta ”käytetään loppuun” niin, että liiketurvallisuus kuitenkin säilytetään. Kustannussyistä kokonaan uuden sillan rakentaminen on kuitenkin hyvin epätodennäköistä tässä vaiheessa sillan käyttöikää (~50 vuotta).

Tässä opinnäytetyössä on käsitelty uuden sillan rakentamisvaihtoehtoa. Uuden sillan rakennetyyppi on esimerkkitapauksessa liimattu puupalkkisilta. Liimapuusiltaan päädyttiin, koska se on tämän kokoisessa sillassa kustannustehokas ja suhteellisen nopea toteuttaa. Alustavan mitoituksen perusteella pääkannattimien koko on 190x690 GL30c –liimapuu. Naulattu syrjälankkukansi on sama kuin teräspalkki-vaihtoehdossa eli 150x50 sahatavaraa.
